## Fəsil 7 Ətraf mühitin ilkin vəziyyəti

## 7 ƏTRAF MÜHİTİN İLKİN VƏZİYYƏTİ

Bu bölmədə Cənubi Qafqaz Boru Kəmərinin Genişləndirilməsi (CQBKG) marşrutunun təklif olunmuş əlavə seksiyasının kəsişdiyi geologiya, geomorfologiya və geoloji təhlükələr təsvir olunur. Baxmayaraq ki, Layihə nəticəsində ərazinin geologiyasına əhəmiyyətli dəyişikliklər və ya təsirlər olacağı gözlənilmir, mümkündür ki, geoloji proseslər və geoloji təhlükələr ətraf mühit əhəmiyyətinə malik olan digər ərazilərə və ya Layihənin özünə təsir göstərə bilən hadisələrə səbəb olsun. Məqsəd tikintidən əvvəl ilkin vəziyyəti başa düşməkdir.

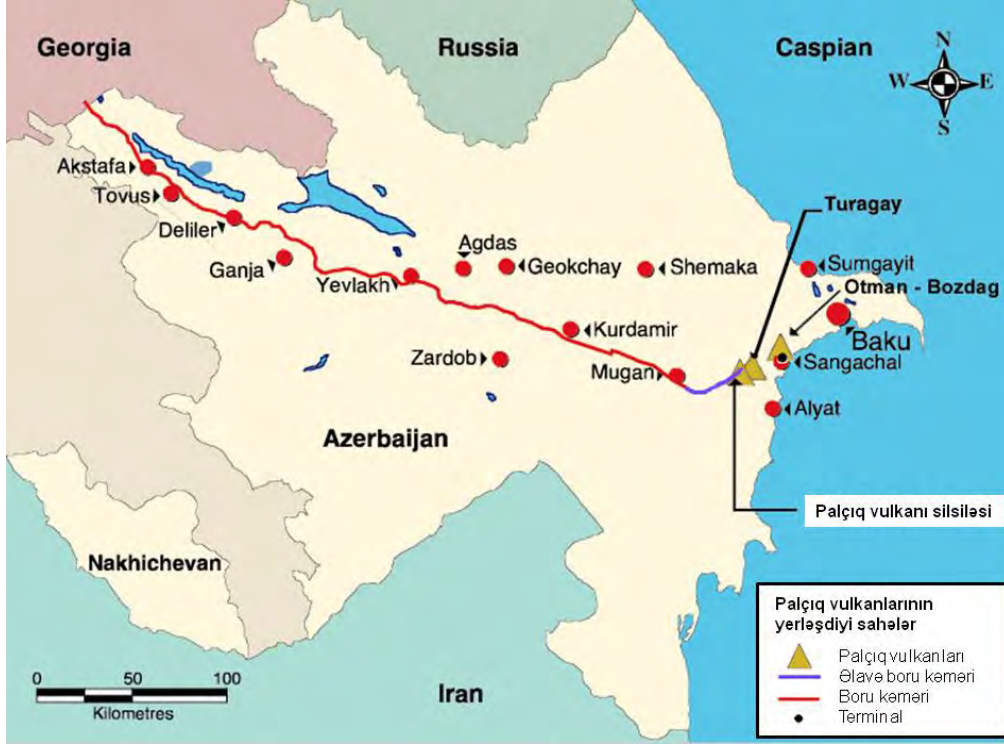
Şəkil 7-4: CQBK/CQBKG boru kəməri marşrutu boyu palçıq vulkanlarının yerləşdiyi sahələr (Mənbə: RSK, 2002)

Şəkil 7-4-də təsvir edildiyi kimi CQBK/BTC boru kəməri dəhlizi, o cümlədən, CQBKG boru kəmərinin təklif olunmuş əlavə seksiyası palçıq vulkanı silsiləsindən keçir (CQBKG KG0-6). Bu ərazidə aktiv qırılma (Şəkil 7-3-ə baxın) CQBK KG1-də təklif olunmuş CQBKG marşrutu ilə kəsişir və qırılma xətləri istiqamətində palçıq vulkanlarının formalaşdığı sahəni müəyyənləşdirir. Burada qruntun yarılməsi və qazın sızaraq alışı təhlükələri mövcuddur (Lee, 2011). Fotoşəkil 7-1 CQBKG KG2-də CQBKG boru kəmərinin təklif olunmuş marşrutundan 300m aralı sahədə çəkilmişdir. Durandağ, Qotur və Ağtımər vulkanlarının yerləşdiyi palçıq vulkanları silsiləsi boyu püskürmələrin baş verdiyinə dair məlumatların verildiyinə baxmayaraq, palçıq vulkanının fəaliyyəti nəticəsində hər hansı boru kəmərinin zədələnməsinə dair məlumatlar olmamışdır (Lee, 2011).

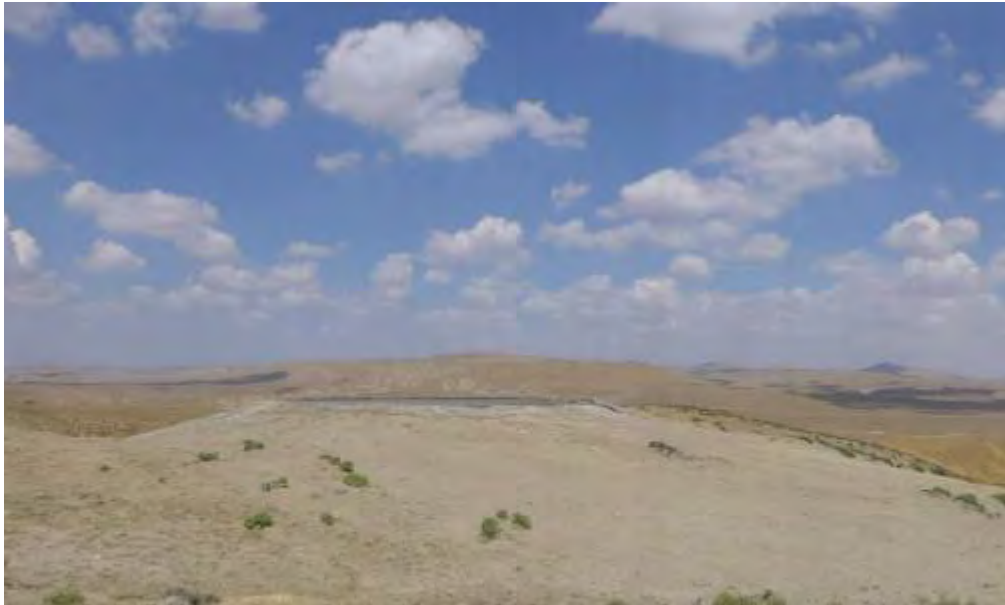
Fotoşəkil 7-1: Qobustan ərazisində palçıq vulkanı konusu (CQBKG KG2-dən təxminən 300m məsafədə yerləşir)

Palçıq vulkanları təzyiğin yer təkindən azad olduğu (6 km dərinliyə qədər) yerlərdə formalaşır. Bu zaman yerin səthinə palçıq, süxur qırıntıları, maye və qaz püskürür və palçıq axını yamac ilə aşağı axır. Müəyyən vaxtdan sonra xaricə püskürülən material konusşəkilli və ya platoyaoxşar struktur əmələ gətirir (Fotoşəkil 7-1-ə baxın). Palçıq vulkanları neotektonik quruluşla və zəif, kifayət qədər sıxlaşmamış, tərkibində yüksək dərəcədə qaz və gil olan horizontlarla əlaqədardır.

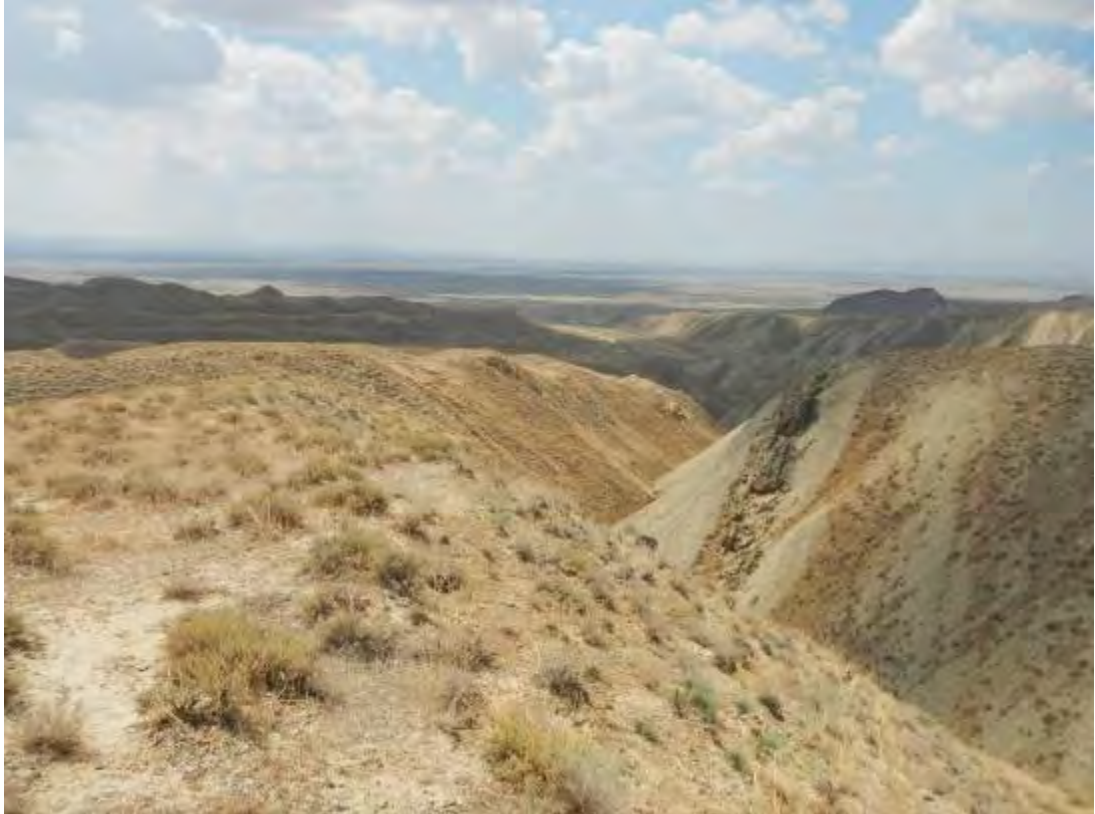
**Fotoşəkil 7-2: Palçıq vulkanı sahəsində eroziyaya məruz qalan torpaqlar**

CQBKG boru kəmərinin əlavə hissəsinin nəzərdə tutulan marşrutu şərq kənarında mürəkkəb topoqrafiyalı palçıq vulkanından (CQBKG KG 0-6) başlayaraq qarışıq yarım-quraqlıq landşaftdan keçir (Fotoşəkil 7-2). Həmin ərazilərdə torpaqların yuyulması və eroziyası mülayim relyefin rast gəldiyi ərazilərdə dərə və yarğan komplekslərinin əmələ gəlməsinə səbəb olmuşdur. Həmin ərazidə 70 dərəcəyədək dik yamaqlar və ensiz hissələr mövcuddur. Boru kəmərinin marşrutu boyu, CQBKG KG2-5 hissəsi dərə-təpəli ərazidən keçir. Xüsusən, CQBKG KG3.5 və CQBKG KG4.7 arasında boru kəməri dik yamaqlı ensiz qılıca qalxır sonra isə enir. CQBKG KG1 ətrafında seysmik qırılma elementləri də müşahidə edilir. Bitki örtüyü seyrəkdir.

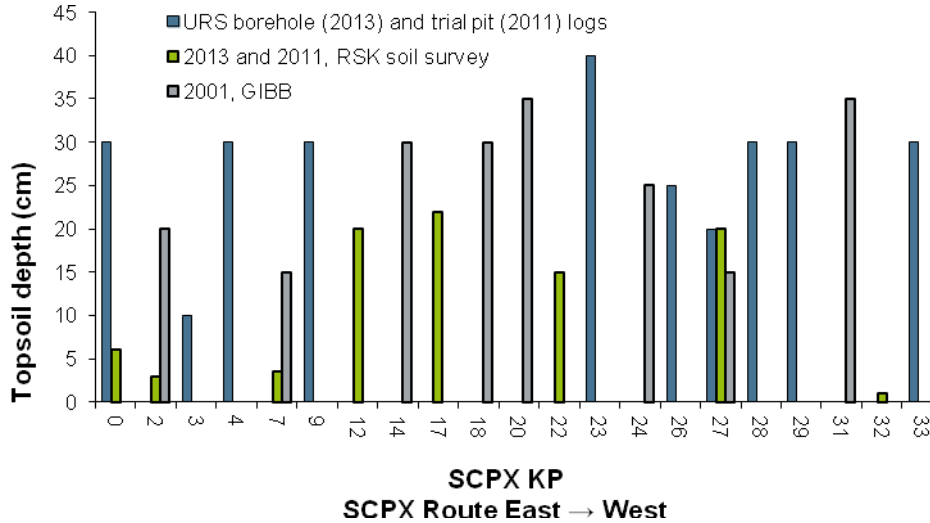
**Şəkil 7-5: Boru kəmərinin nəzərdə tutulan əlavə hissəsi boyu torpaq tədqiqatları zamanı qeydə alınmış torpağın üst qatının dərinliyi (Məlumat mənbələri: Azecolab, 2013; Akvamiljø Caspian, 2011; GIBB, 2001)**

Boru kəmərinin əlavə hissəsi boyu torpağın üst qatının qalınlığı fərqlənir (bax: Şəkil 7-5). 2013-cü ildə RSK şirkəti tərəfindən aparılmış torpaq tədqiqatına əsasən, torpağın ən dayaz dərinlikli üst qatı şərqdə müşahidə edilib (minimum dərinlik 3sm olmaqla). Sözügedən hissənin qərb tərəfinə doğru dərinlik artır və CQBKG KG17-də maksimum 22 sm-ə çatır. 2011-ci ildə RSK tərəfindən torpağın üst qatına dair aparılmış tədqiqat nəticəsində CQBKG KG32-də torpağın üst qatının qalınlığının cəmi 1 sm təşkil etdiyi müəyyən edilib. Bu göstəricilər URS tərəfindən aparılmış qrunt tədqiqatlarının (URS, 2012; 2013) və 2001-ci ildə aparılmış torpaq tədqiqatının (GIBB, 2001) nəticələrindən nəzərəçarpan dərəcədə fərqlidir (Şəkil 7-5). Bundan başqa, 2003-cü ildə BTC boru kəməri marşrutu boyu torpağın üst qatına dair tədqiqat çərçivəsində (AETC, 2003) torpağın üst qatının qeydə alınmış dərinlikləri 1 sm-dən çox deyil. Torpağın üst qatının qalınlıqlarında müşahidə edilən fərqlərin potensial səbəblərinin xülasəsi 7.3.2.6-cı bölmədə verilib.

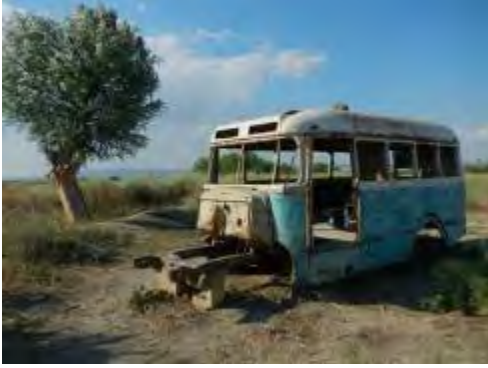
CQBKG KG13-də tərk edilmiş avtomobil

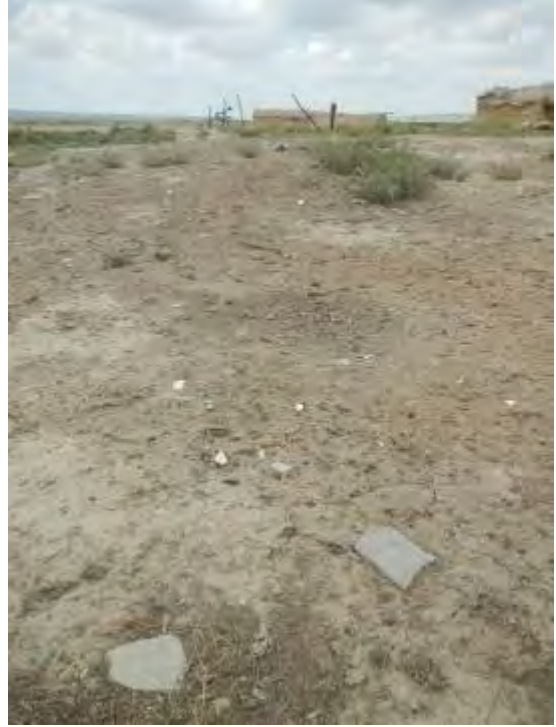
CQBKG KG20-də sementli asbest təbəqəsinin qırıntıları

CQBKG boru kəmərinin nəzərdə tutulan əlavə hissəsi boyunca, LTMQİc yaxınlığında bir sıra yerlərdə tullantıların qeyri-tullantı sahəsinə atılması nəticəsində səthin çirklənməsi müşahidə olunub. Bu, əsas etibarilə qarışıq məişət tullantısından ibarət olub. CQBKG KG20-də asbest sementi (AS) qırıntıları müəyyən edilib. CQBKG üzrə Yekun ƏMSSTQ hesabatında təsvir edildiyi kimi, analoji çirkləndiricilər CQBKG marşrutunun qalan hissəsi boyu aşkar edilib. 2013-cü ildə aparılan sahə tədqiqatı zamanı CQBKG boru kəmərinin əlavə hissəsi boyu karbohidrogen mənşəli çirklənmə müşahidə edilməyib. CQBKG KP32-də qazma şlamı və qazma məhlulu olduğu güman edilən tullantıların tərkibində barit (barium sulfat 80%), karbohidrogenlər, təbii asbest çöküntüləri və ya radionuklidlərin olduğu ehtimal edilir, amma bu ehtimal azdır və dəqiqləşdirilməlidir.

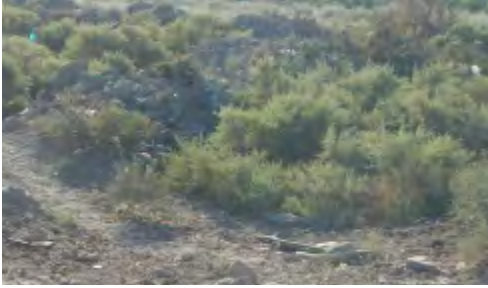
CQBKG KG16-da qeyri-qanuni tullantı sahəsi

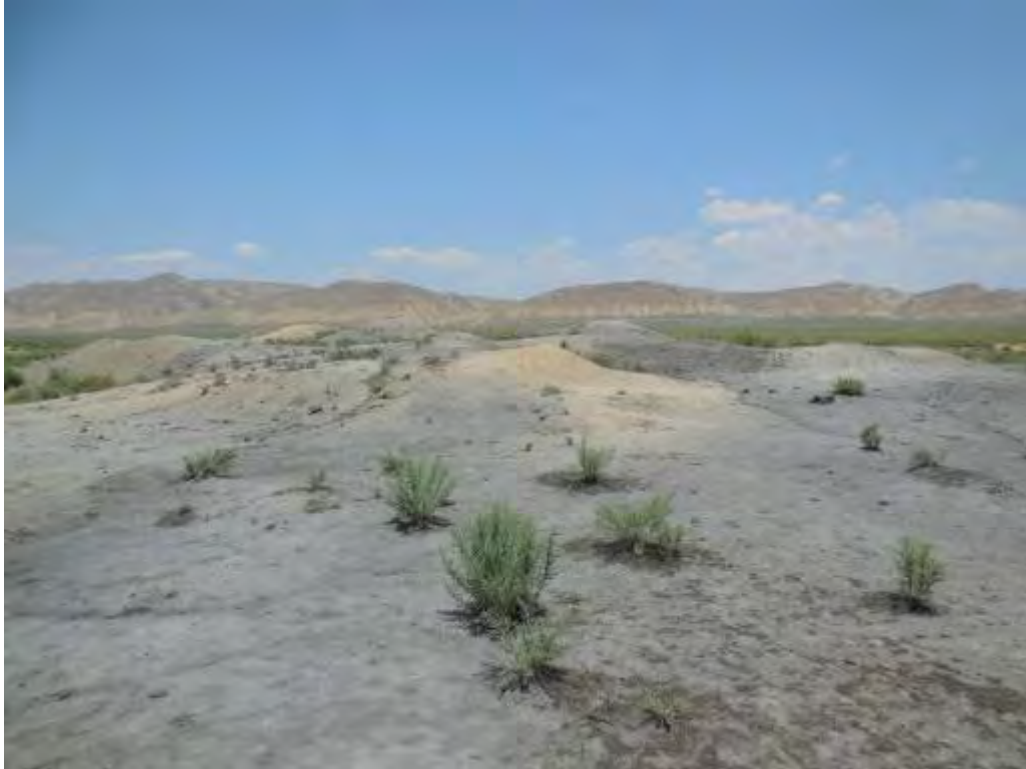
**Fotoşəkil 7-5: CQBKG KG32-də əvvəlki dövrlərdə aparılmış qazma işlərindən qaldığı güman edilən qazma şlamı və qazma məhlulu tullantıları**

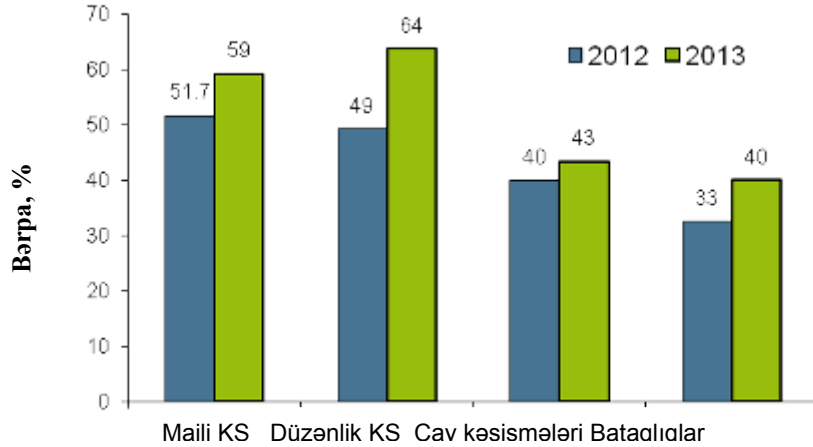
**Şəkil 7-7: 2012 və 2013-cü illərdə landsaftın monitorinqi üzrə aparılmış tədqiqatdan əldə olunan BTC/CQBK KS-nin davamlı monitorinqinin nəticələri**

Azərbaycanda mövcud BTC və CQBK KS-lərinin mövcud şərq seksiyası (SCP KG0-93) boyu landşaftın bərpasının gedişatını müşahidə etmək üçün 2012 və 2013-cü illərdə BP tərəfindən 21 müşahidə məntəqəsində monitorinq aparılıb (Şəkil 7-7-yə baxın). Ümumiyyətlə, 2012-ci illə müqayisədə 2013-cü ildə landşaftı müşahidə etmək üçün seçilmiş bütün müşahidə məntəqələrində müsbət irəliləyiş olmuşdur. Orijinal şəraitin bərpasına nail olanadək BTC/CQBK KS-nin şərq hissəsində landşaftın monitorinqinin illik əsasda davam etdirilməsi planlaşdırılır.

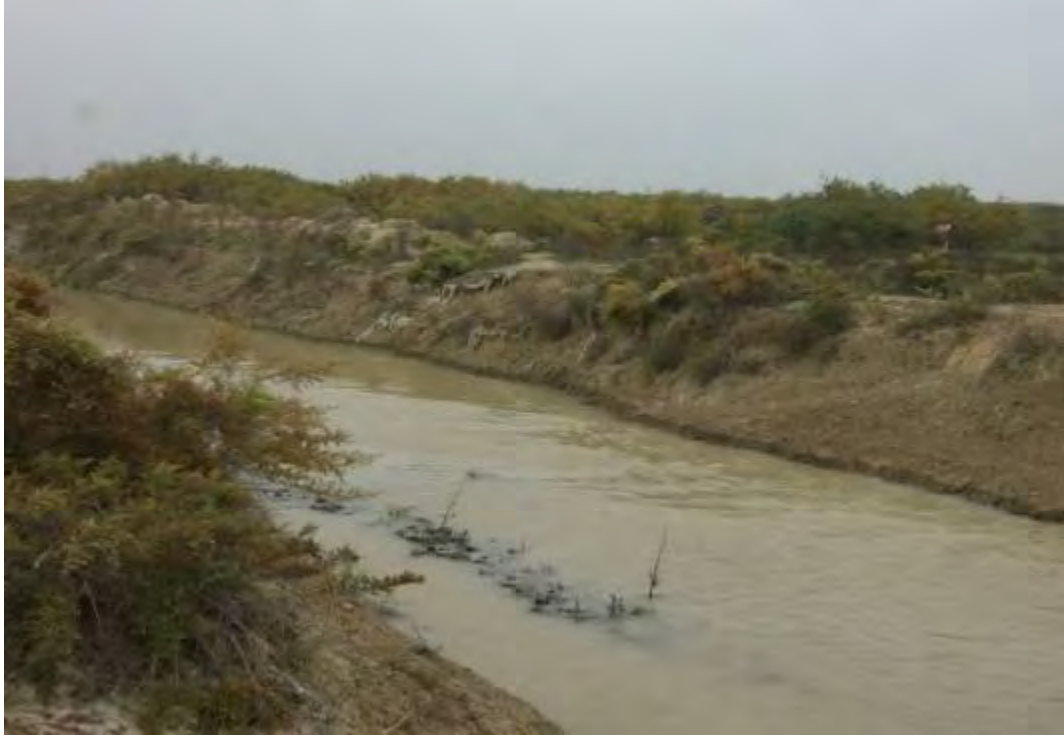
**Fotosəkil 7-3: CQBKG KG18.5-də Pirsatt çay kəsişməsinin görünüşü**

Kəsişmə nöqtəsində Pirsaat çayı bitki örtüyü az olan düz kanal şəklindədir. Torpaq sahillər təxminən 45 dərəcəlik bucaq altındadır və görüldüyü kimi, kanalda müntəzəm qaydada dibdərinləşdirmə işləri aparılır. Tədqiqat aparılan zaman kanaldakı su çox bulanıq idi və oradakı yeganə birki örtüyü kiçik ölçülü *Phragmites australis* toplumundan ibarət idi. Kanal sahilində seyrek yayılmış *Tamarix ramosissima* kolları var. Yaxınlıqdakı bitki örtüyü gilli səhralarda rast gəlinən növlər, misal üçün *Salsola nodulosa* və *Salsola dendroides* yarım kolları ilə səciyyələnir.

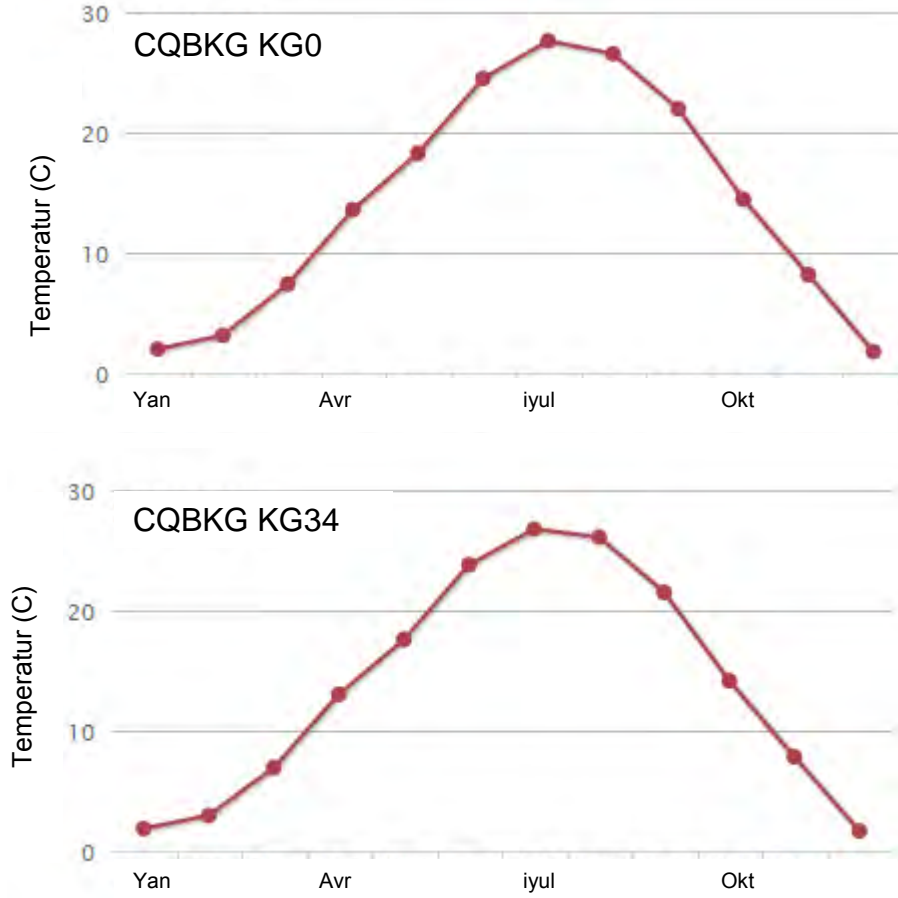
**Şəkil 7-10: CQBKG boru kəmərinin nəzərdə tutulan əlavə hissəsi boyu hava temperaturunun modelləşdirilmiş orta aylıq göstəriciləri, 1990-2009 (Mənbə: Dünya Bankının İqlim Dəyişikliyi haqqında Məlumat Portalı, 2013)**

Havanın temperaturundakı mövsümi dəyişikliklər əsas etibarilə CQBKG marşrutunun qalan hissəsi ilə uyğundur (bax: CQBKG üzrə Yekun ƏMSSTQ hesabatının 7.8.3.2-ci bölməsi). CQBKG boru kəmərinin nəzərdə tutulan əlavə hissəsi boyu hava temperaturunun modelləşdirilmiş orta aylıq göstəriciləri Şəkil 7-10-də öz əksini tapıb. Qış aylarında 2°C-dən düşən temperaturlar müşahidə edilir, yayda isə temperatur orta hesabla 27°C-yə qədər qalxır.

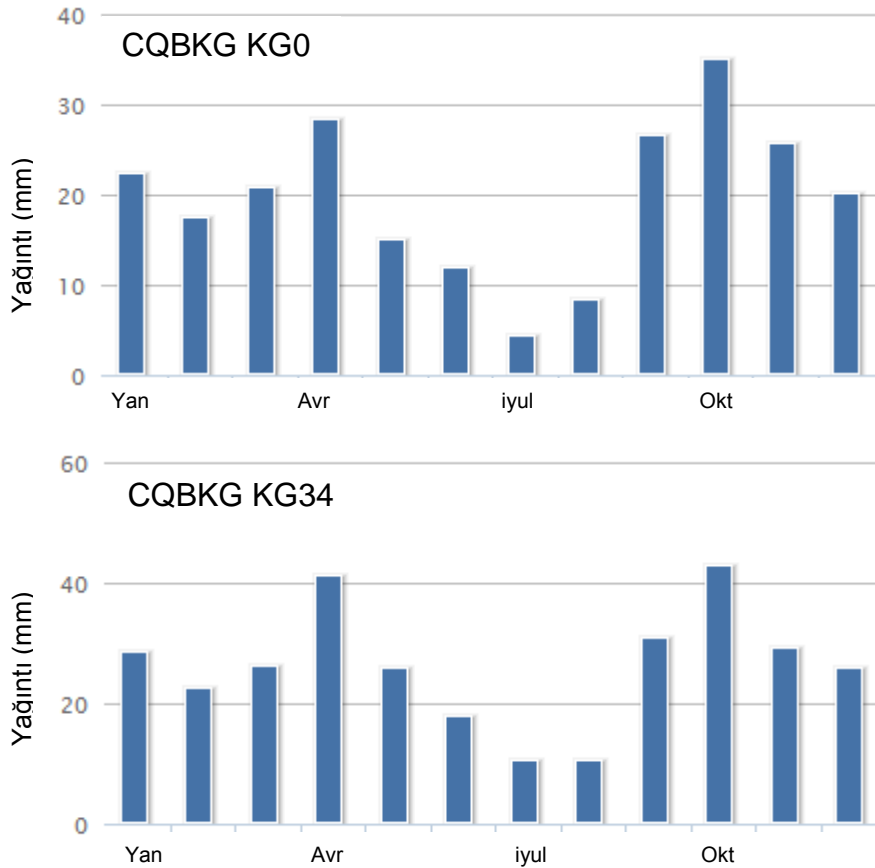
**Şəkil 7-11: CQBKG boru kəmərinin nəzərdə tutulan əlavə hissəsi boyu orta aylıq yağıntı miqdarı, 1990-2009 (Mənbə: Dünya Bankının İqlim Dəyişikliyi haqqında Məlumat Portalı, 2013)**

Müəyyən mövsümi dəyişənlik müşahidə olunur. Boru kəmərinin əlavə hissəsi boyu yay mövsümü çox quraq olur. Orta aylıq yağıntı miqdarı 5-18 mm arasında dəyişir. Yağıntıların əksər hissəsi yaz və payız-qış aylarına təsadüf edir. Ən yağıntılı aylar aprel və oktyabrdir. Şəkil 7-11-də həmin mövsümi dəyişənlik, eləcə də boru kəmərinin sözügedən hissəsinin şərq və qərbi arasındakı cüzi fərq, həmçinin yağıntıların şərqə doğru azaldığı öz əksini tapıb.

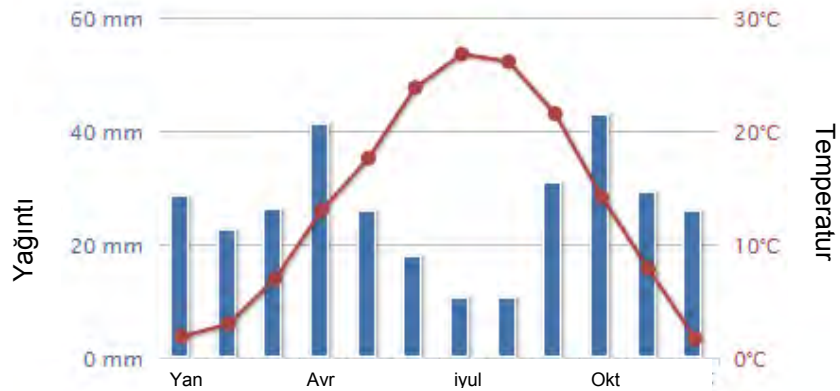
**1960-1990**  
Temperatur, °C  
Min -1.7 Max 24  
Yağıntı, mm  
Min 23 Max 60

**1990-2009**  
Temperatur, °C  
Min 1.7 Max 27  
Yağıntı, mm  
Min 10 Max 43

**Şəkil 7-12: Rəncbər yaşayış məntəqəsində (CQBKG KG17) əvvəlki dövrlərə aid hava temperaturu və yağıntının modelləşdirilmiş orta aylıq göstəriciləri, 1960-1990 və 1990-2009-cu illər üzrə (Mənbə: Dünya Bankının İqlim Dəyişikliyi haqqında Məlumat Portalı, 2013)**

CQBKG üzrə Yekun ƏMSSTQ hesabatının 7.8.9-cu bölməsində boru kəmərinin marşrutu boyu müşahidə olunan və gələcək iqlim dəyişikliyi barədə mövcud məlumatların xülasəsi verilib. Şəkil 7-12-də 20-ci əsrin ikinci yarısı ərzində Rəncbər yaşayış məntəqəsində (CQBKG KG17) temperatur və yağıntı göstəricilərindəki dəyişiklik öz əksini tapıb. Ümumiyyətlə, iqlim getdikcə istiləşir və quraqlaşır.
